## VISITA A CEPITÁ

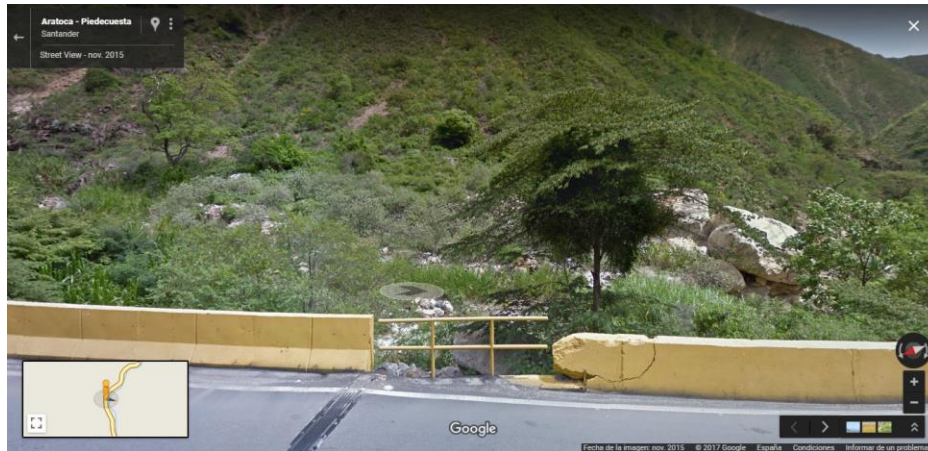
Para efecto histórico en el punto conocido como quebrada seca, por la ruptura de presa avícola situada en el sector de la mesa de los santos (El tiempo, 18 de mayo de 2011) zona donde se encuentran otras represas que pueden contener en total entre 800-1000 mts cúbicos de agua; Agua producto de escurrimiento de la cuenca

de aproximadamente 780 Km, el sector quebrada seca para información se encuentra km 18+500 el sitio donde se depositó la avalancha.

Quebrada seca, que tiene su curso como nacimiento en el punto (6.876976, -73.017484) a 1500 mts, con recorrido aproximado de 5 kilómetros, capacidad de 6

estanques.
